Diagnóstico de Avarias nos Rolamentos de Motores de Indução Trifásicos

Resumo. Este artigo descreve alguns dos principais métodos de diagnóstico das avarias que vulgarmente afectam o funcionamento dos rolamentos de motores de indução trifásicos.

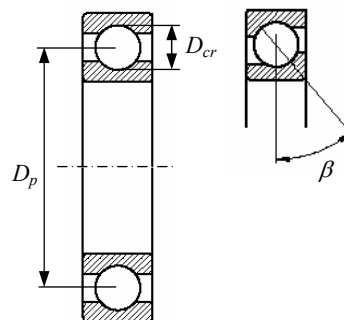
Fig. 1. Geometria dos elementos do rolamento.

Os dados geométricos mais relevantes são ilustrados na Fig. 1.

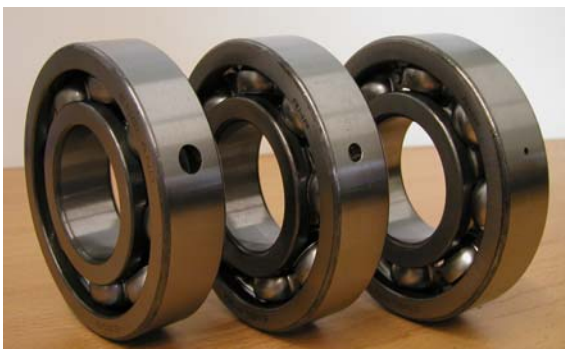
Fig. 2. Rolamentos com furos radiais de Ø8 mm, Ø5 mm e Ø2 mm no anel externo.

Os primeiros ensaios foram obtidos com três rolamentos que ostentavam furos radiais de Ø8 mm, Ø5 mm e Ø2 mm no anel externo do rolamento (Fig. 2). A forma como esta avaria foi artificialmente introduzida é semelhante à descrita em [4] e [7].

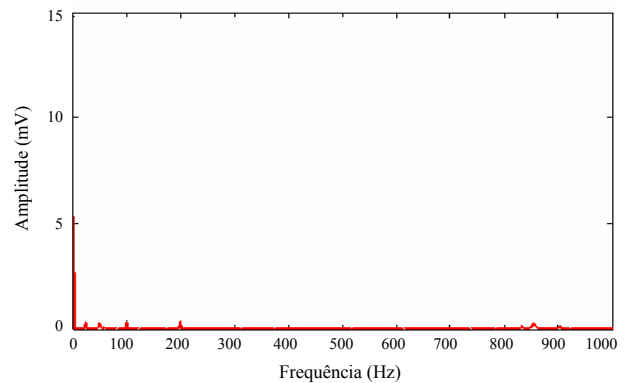
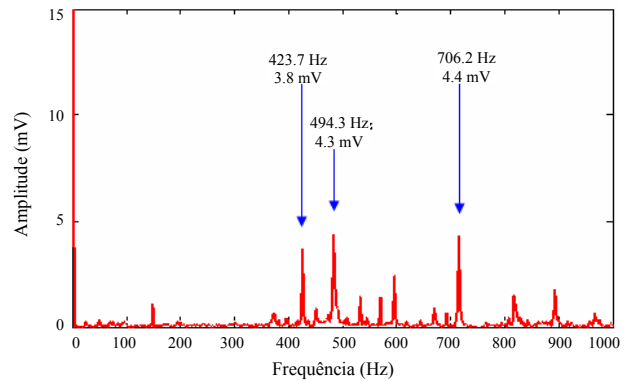
Fig. 3. Análise espectral das vibrações correspondente ao funcionamento do motor à plena carga: (a) ausência de avaria; (b) furo de 8 mm no anel externo do rolamento.

A análise de vibrações é a primeira a ser analisada. Na Fig. 3 é apresentado um espectrograma das vibrações, correspondente ao funcionamento do motor com um furo de 8 mm no anel externo do rolamento, em comparação com o espectrograma relativo à situação de ausência de avaria. As componentes espectrais mais relevantes são indicadas na Tabela I. Como a avaria está localizada no anel externo, as componentes espectrais associadas à avaria são obtidas a partir da Equação (1). Na Fig. 3 é possível visualizar o aumento significativo de algumas componentes espectrais associadas à avaria, nomeadamente para $k = 6, 7$ e 10 .

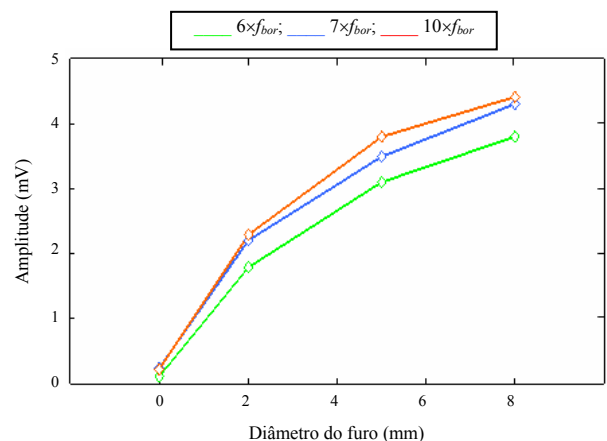
Fig. 4. Evolução das amplitudes de cada componente espectral das vibrações associada à avaria em função do diâmetro do furo realizado no anel externo do rolamento, para a situação de funcionamento à plena carga.

Na Fig. 4 ilustram-se os resultados obtidos para a análise de vibrações, relativos ao funcionamento do motor com um furo de 8 mm, 5 mm e 2 mm de diâmetro, no anel externo de um dos rolamentos, em comparação com a situação de ausência de avaria.

Verifica-se uma tendência crescente da amplitude das componentes espectrais do espectrograma das vibrações associadas à avaria, com a extensão da mesma.

embora, menos pronunciada do que na análise das vibrações (Fig. 4).

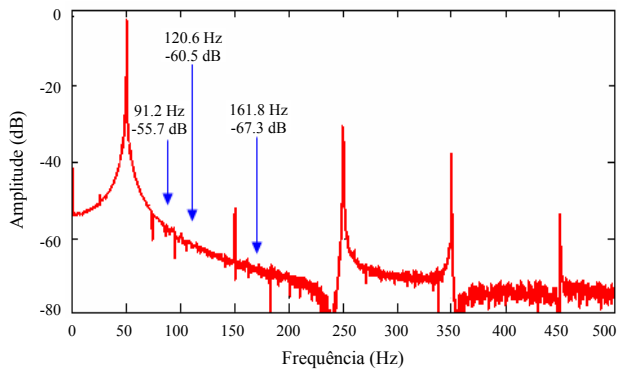
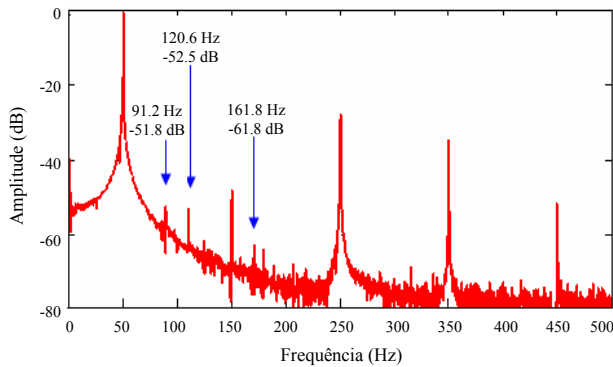
Fig. 5. Análise espectral da corrente eléctrica estática correspondente ao funcionamento do motor à plena carga: (a) ausência de avaria; (b) furo de 8 mm no anel externo do rolamento.

O espectrograma da corrente eléctrica estatística para o mesmo nível de severidade da avaria do rolamento, em comparação com a situação de ausência de avaria, é ilustrado na Fig. 5. As componentes espectrais mais relevantes são indicadas na Tabela II.

É patente a maior dificuldade em identificar as componentes espectrais associadas à avaria, do termo fundamental do sistema de alimentação do motor (50 Hz). No estado mais incipiente da avaria (furo de 2 mm no anel externo do rolamento), as componentes espectrais associadas apresentam amplitudes muito reduzidas, o que dificulta a sua detecção.

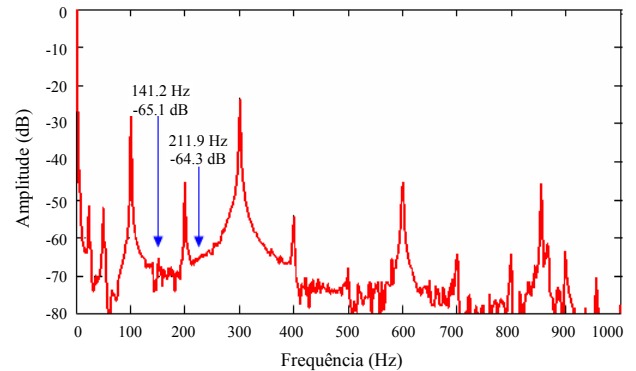
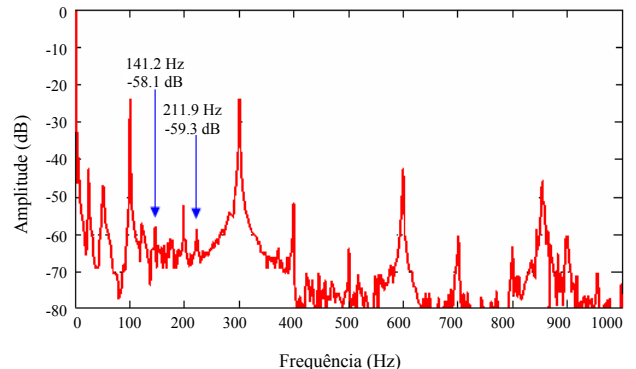
Fig. 6. Análise espectral do binário electromagnético correspondente ao funcionamento do motor à plena carga: (a) ausência de avaria; (b) furo de 8 mm no anel externo do rolamento.

Na Fig. 6 é apresentado o espectrograma do binário electromagnético, correspondente ao funcionamento do

motor com a avaria referida anteriormente, em comparação com o espectrograma relativo à situação de ausência de avaria. As componentes espectrais mais relevantes são indicadas na Tabela III.

O espectrograma do binário electromagnético é análogo ao da corrente eléctrica estática, apresentando as mesmas dificuldades para estados mais incipientes da avaria.

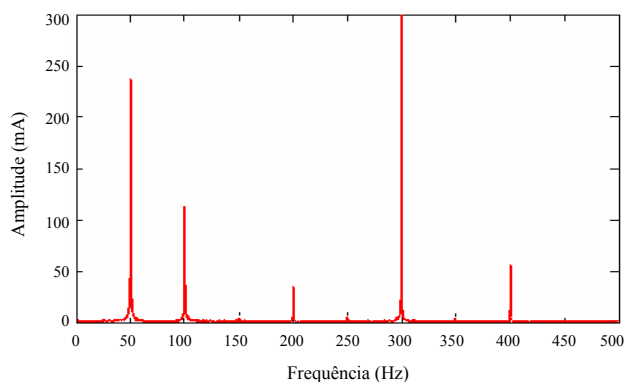
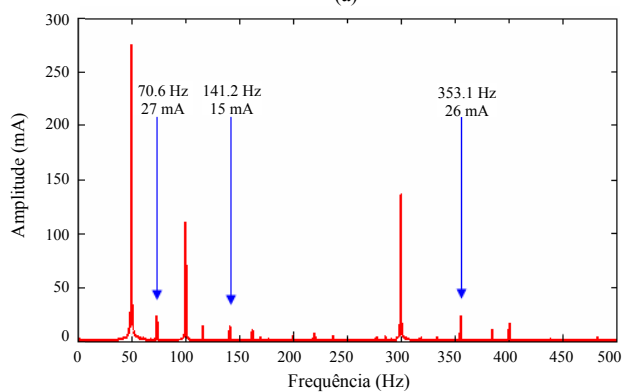
Fig. 7. Assinatura do EPVA correspondente ao funcionamento do motor à plena carga: (a) ausência de avaria; (b) furo de 8 mm no anel externo do rolamento.

A assinatura do EPVA para o mesmo nível de severidade da avaria do rolamento, em comparação com a situação de ausência de avaria, é ilustrada na Fig. 7. As componentes espectrais mais relevantes são indicadas na Tabela IV.

Comparando os resultados obtidos através deste método de diagnóstico, com aqueles fornecidos pela análise espectral da corrente eléctrica de alimentação do motor, do binário electromagnético e até mesmo das vibrações é evidente a facilidade com que as componentes espectrais associadas a este tipo de defeito se encontram destacadas no espectrograma proporcionado por esta nova estratégia de diagnóstico.

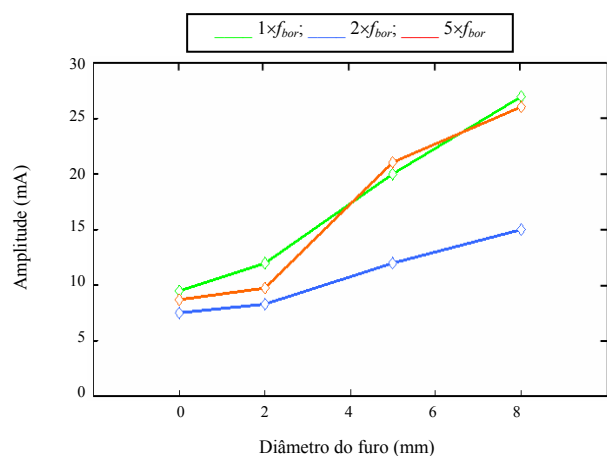
Fig. 8. Evolução das amplitudes de cada componente espectral da assinatura do EPVA associada à avaria em função do diâmetro do furo realizado no anel externo do rolamento, para a situação de funcionamento à plena carga.

Na Fig. 8 ilustram-se os resultados obtidos para o EPVA, relativos ao funcionamento do motor com um furo de 8 mm, 5 mm e 2 mm de diâmetro, no anel externo de um dos rolamentos, em comparação com a situação de ausência de avaria.

Verifica-se uma tendência crescente da amplitude das componentes espectrais da assinatura do EPVA associadas à avaria, com a extensão da mesma, muito

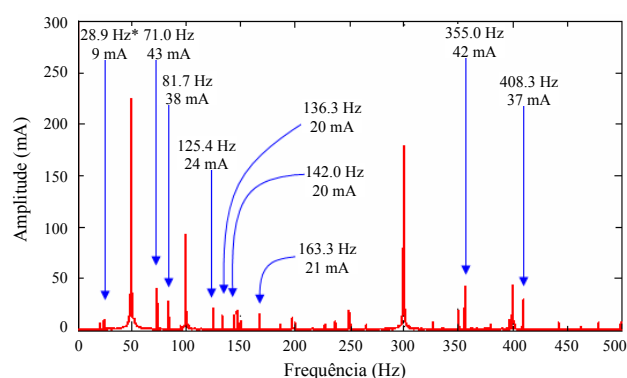
Fig. 9. Assinatura do EPVA, para o caso do funcionamento do motor, com três indentações no anel externo e interno dos dois rolamentos, à plena carga.

A assinatura do EPVA para esta avaria apresenta-se na Fig. 9.

Como foram realizadas indentações nos dois anéis de ambos os rolamentos, verifica-se o aparecimento de frequências associadas à avaria no anel interno e externo dos dois rolamentos. Na Tabela V são apresentadas as frequências correspondentes às componentes espectrais da assinatura do EPVA associadas à avaria no anel externo e, na Tabela VI, são apresentadas as frequências correspondentes às componentes espectrais da assinatura do EPVA associadas à avaria no anel interno.

Os resultados obtidos colocam em evidência o aparecimento de outra componente espectral, que nos outros ensaios se apresentava com amplitudes reduzidas, isto é, a frequência $|50 - f_{sc}|$, o que permite a identificação deste tipo de avaria.

Qualquer componente espectral que exista no espectrograma da corrente eléctrica a uma frequência f_x , corresponderá, na assinatura do EPVA, a uma componente espectral a uma frequência dada pela diferença entre a frequência do termo fundamental da corrente eléctrica de alimentação do motor e a frequência f_x . Por exemplo, uma componente espectral existente no espectrograma da corrente eléctrica absorvida pelo motor, associada a uma frequência de 20 Hz, corresponderá na assinatura do EPVA, a uma componente espectral associada a uma frequência de $50 - 20 = 30 \text{ Hz}$. É por este motivo que está referenciada na Fig. 9 a frequência $|50 - f_{sc}| = 28.9 \text{ Hz}^*$.

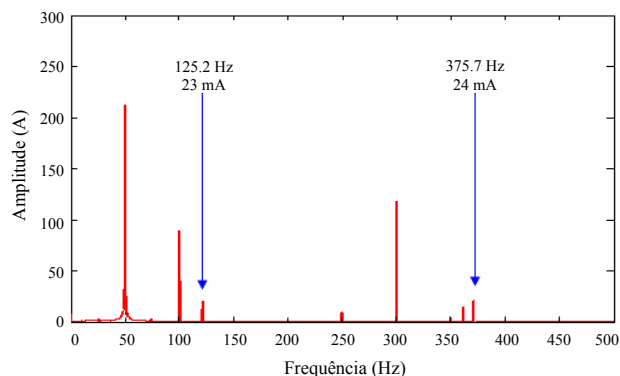
Fig. 10. Assinatura do EPVA, para o caso do funcionamento do motor com estrias no anel interno do rolamento, à plena carga e ligação em triângulo.

Na Fig. 10 é ilustrada a assinatura do EPVA para o caso em que foram introduzidas estrias no anel interno de um dos rolamentos. As frequências das componentes espectrais mais relevantes da assinatura do EPVA associadas à avaria estão indicadas na Tabela VII.

Como as indentações introduzidas se referem ao anel interno, verifica-se o aparecimento de frequências associadas à avaria nesse anel.
